Atelier Ilsvika 2.0 - ny giv etter juli 2023

Fase:  
Skisse for kontraktstilbud og prisberegning  
Type tegning:  
Møblert plan

Tiltak for oppgradering

Nytt og mindre leieareal – ønsker for grunnleggende endringer

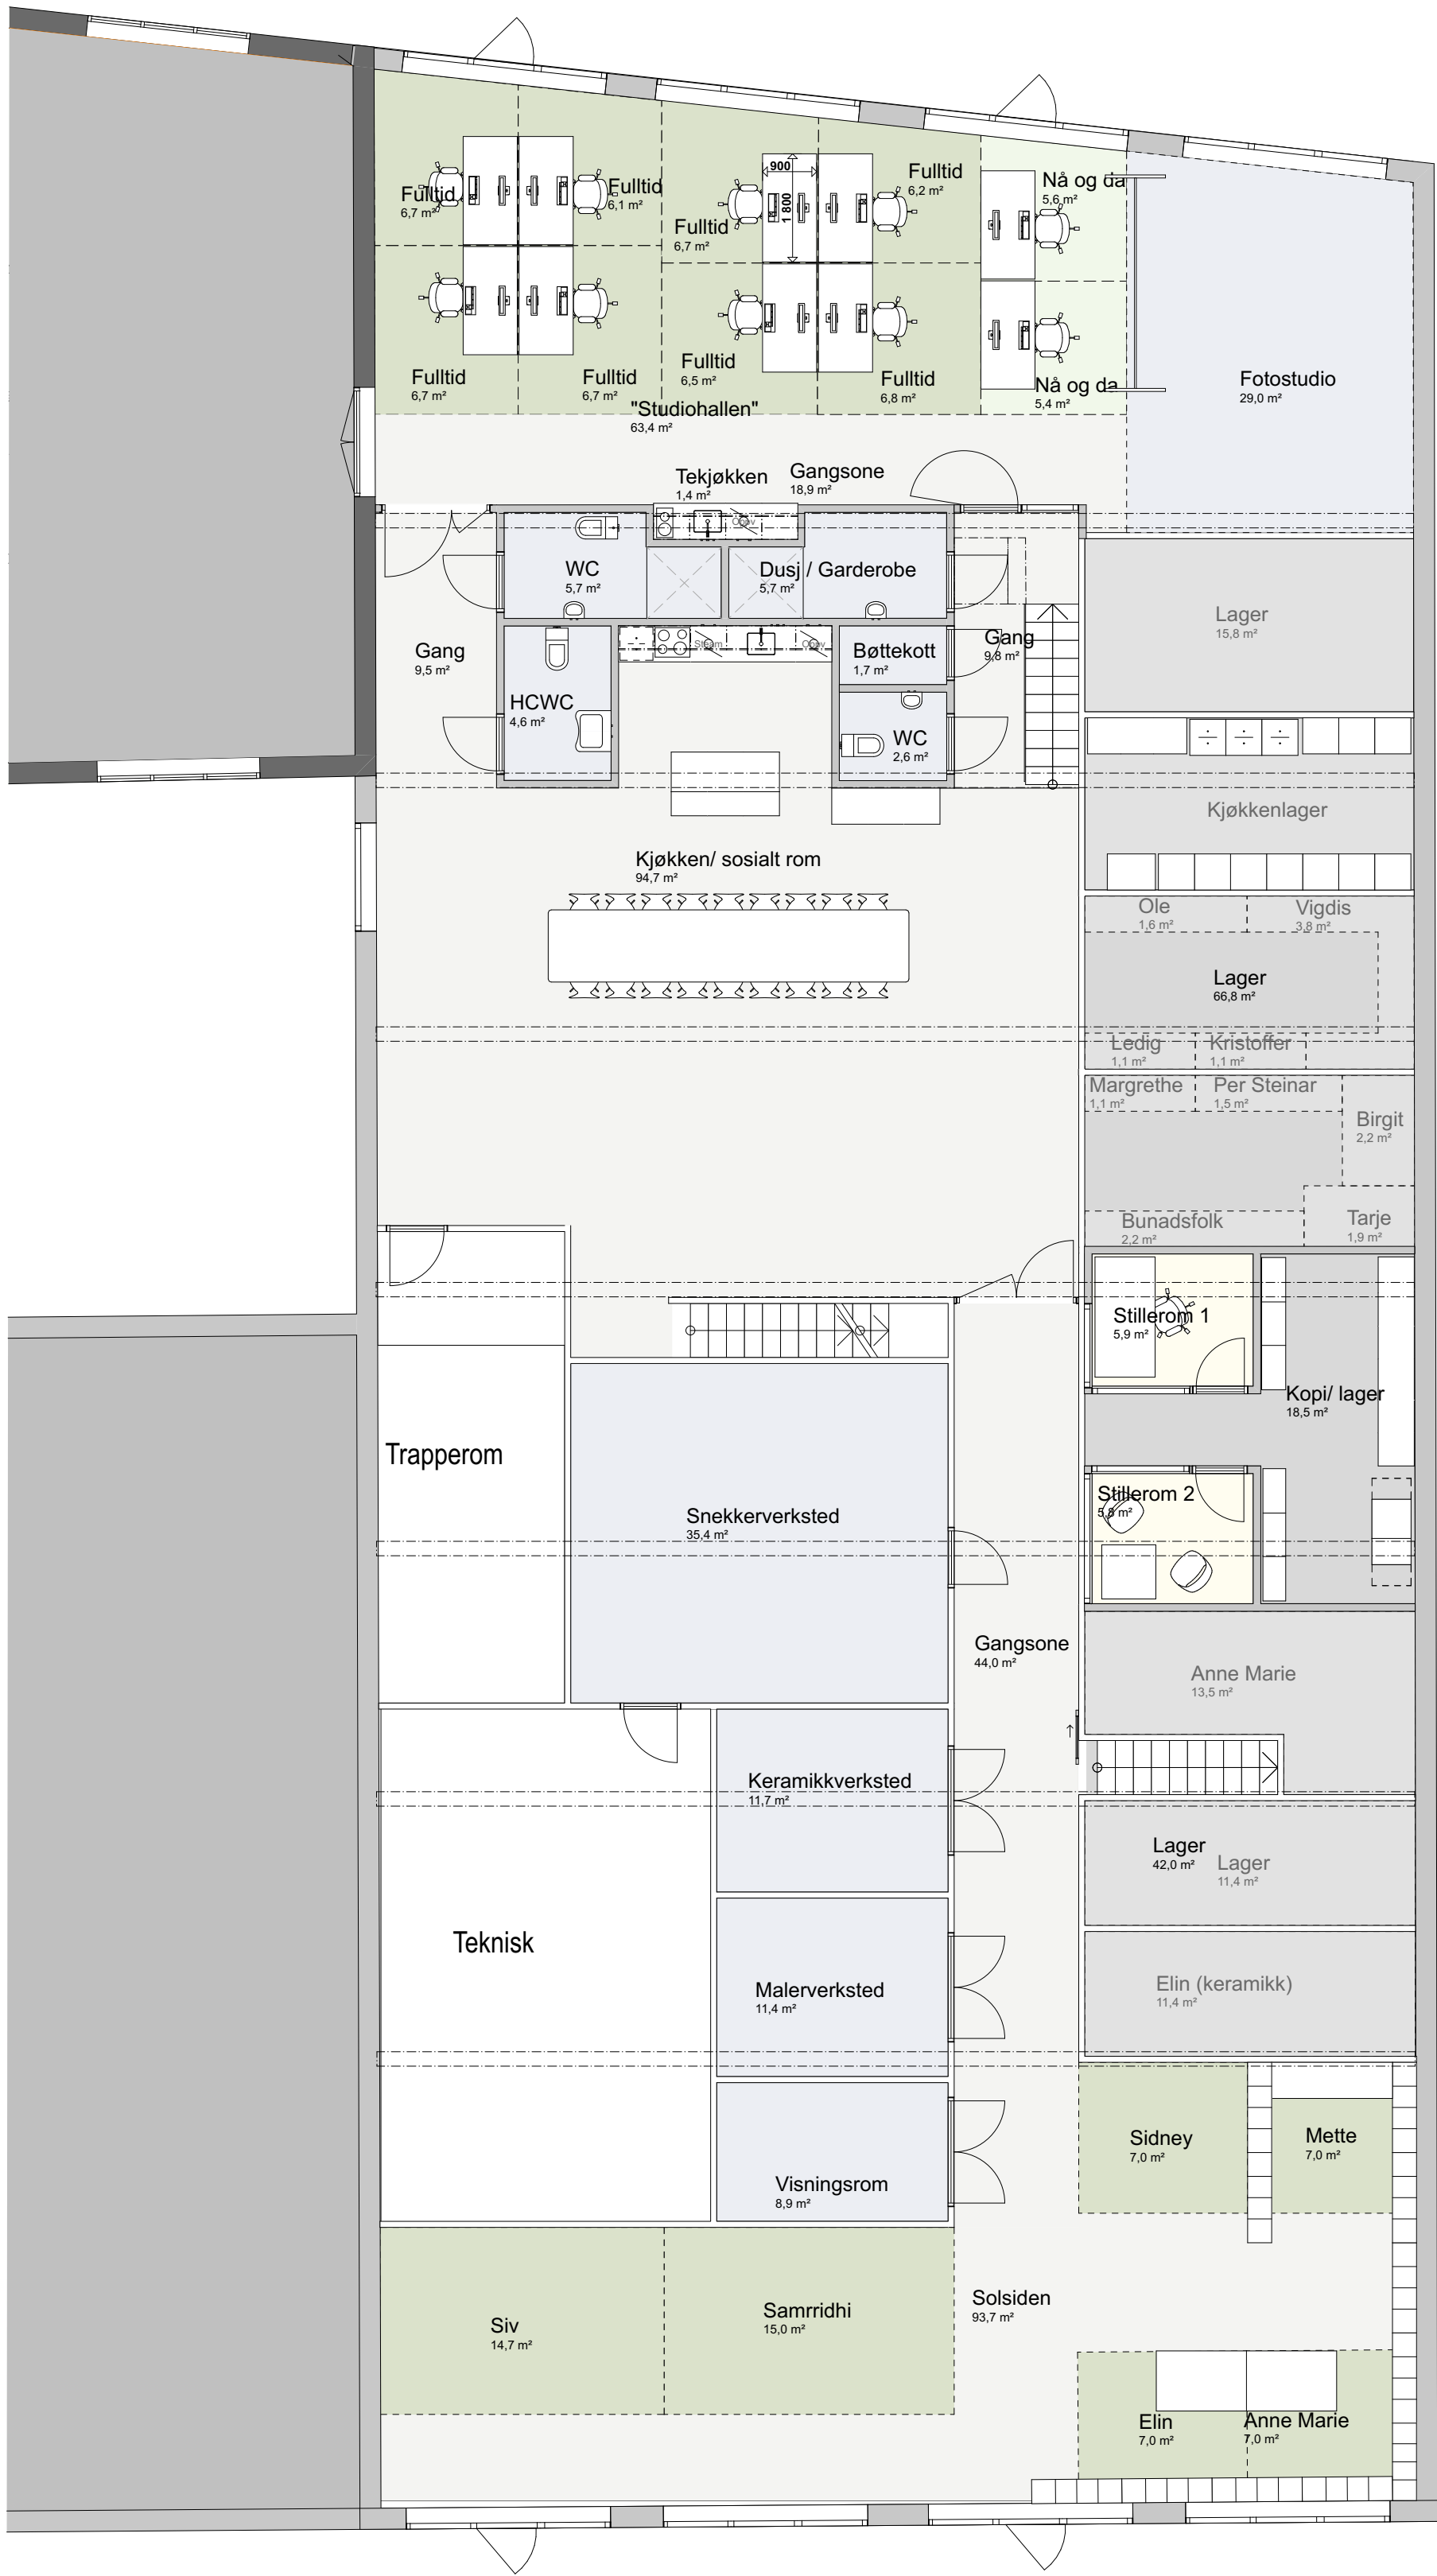
Hovedplan

**Kommentar til løsning og utnyttelse areal:**  
Nytt brutto leieareal inkludert fellesarealløp er totalt 715 kvm  
Brutto leieareal teglsteinsbygning: 648,6 kvm + tillegg for fellesareal 10,3%  
Estimeret 30% av leieareal er ikke utnyttbart for arbeidsplasser  
pga utilfredsstillende dagslystilgang  
Planlagt utnyttelse til 27 fulltids- arbeidsplasser og 4 flexplasser  
fordelles på 7 kunst-og-håndverkplasser og 20 kontorarbeidsplasser  
Flex-plasser tenkes hovedsakelig som skrivebordsplasser med  
tilfredsstillende dagslysforhold  
Utnyttingsgrad areal per arbeidsplass er 23 kvm BTA eks.  
fellesarealløp, (flex-plasser inkludert)

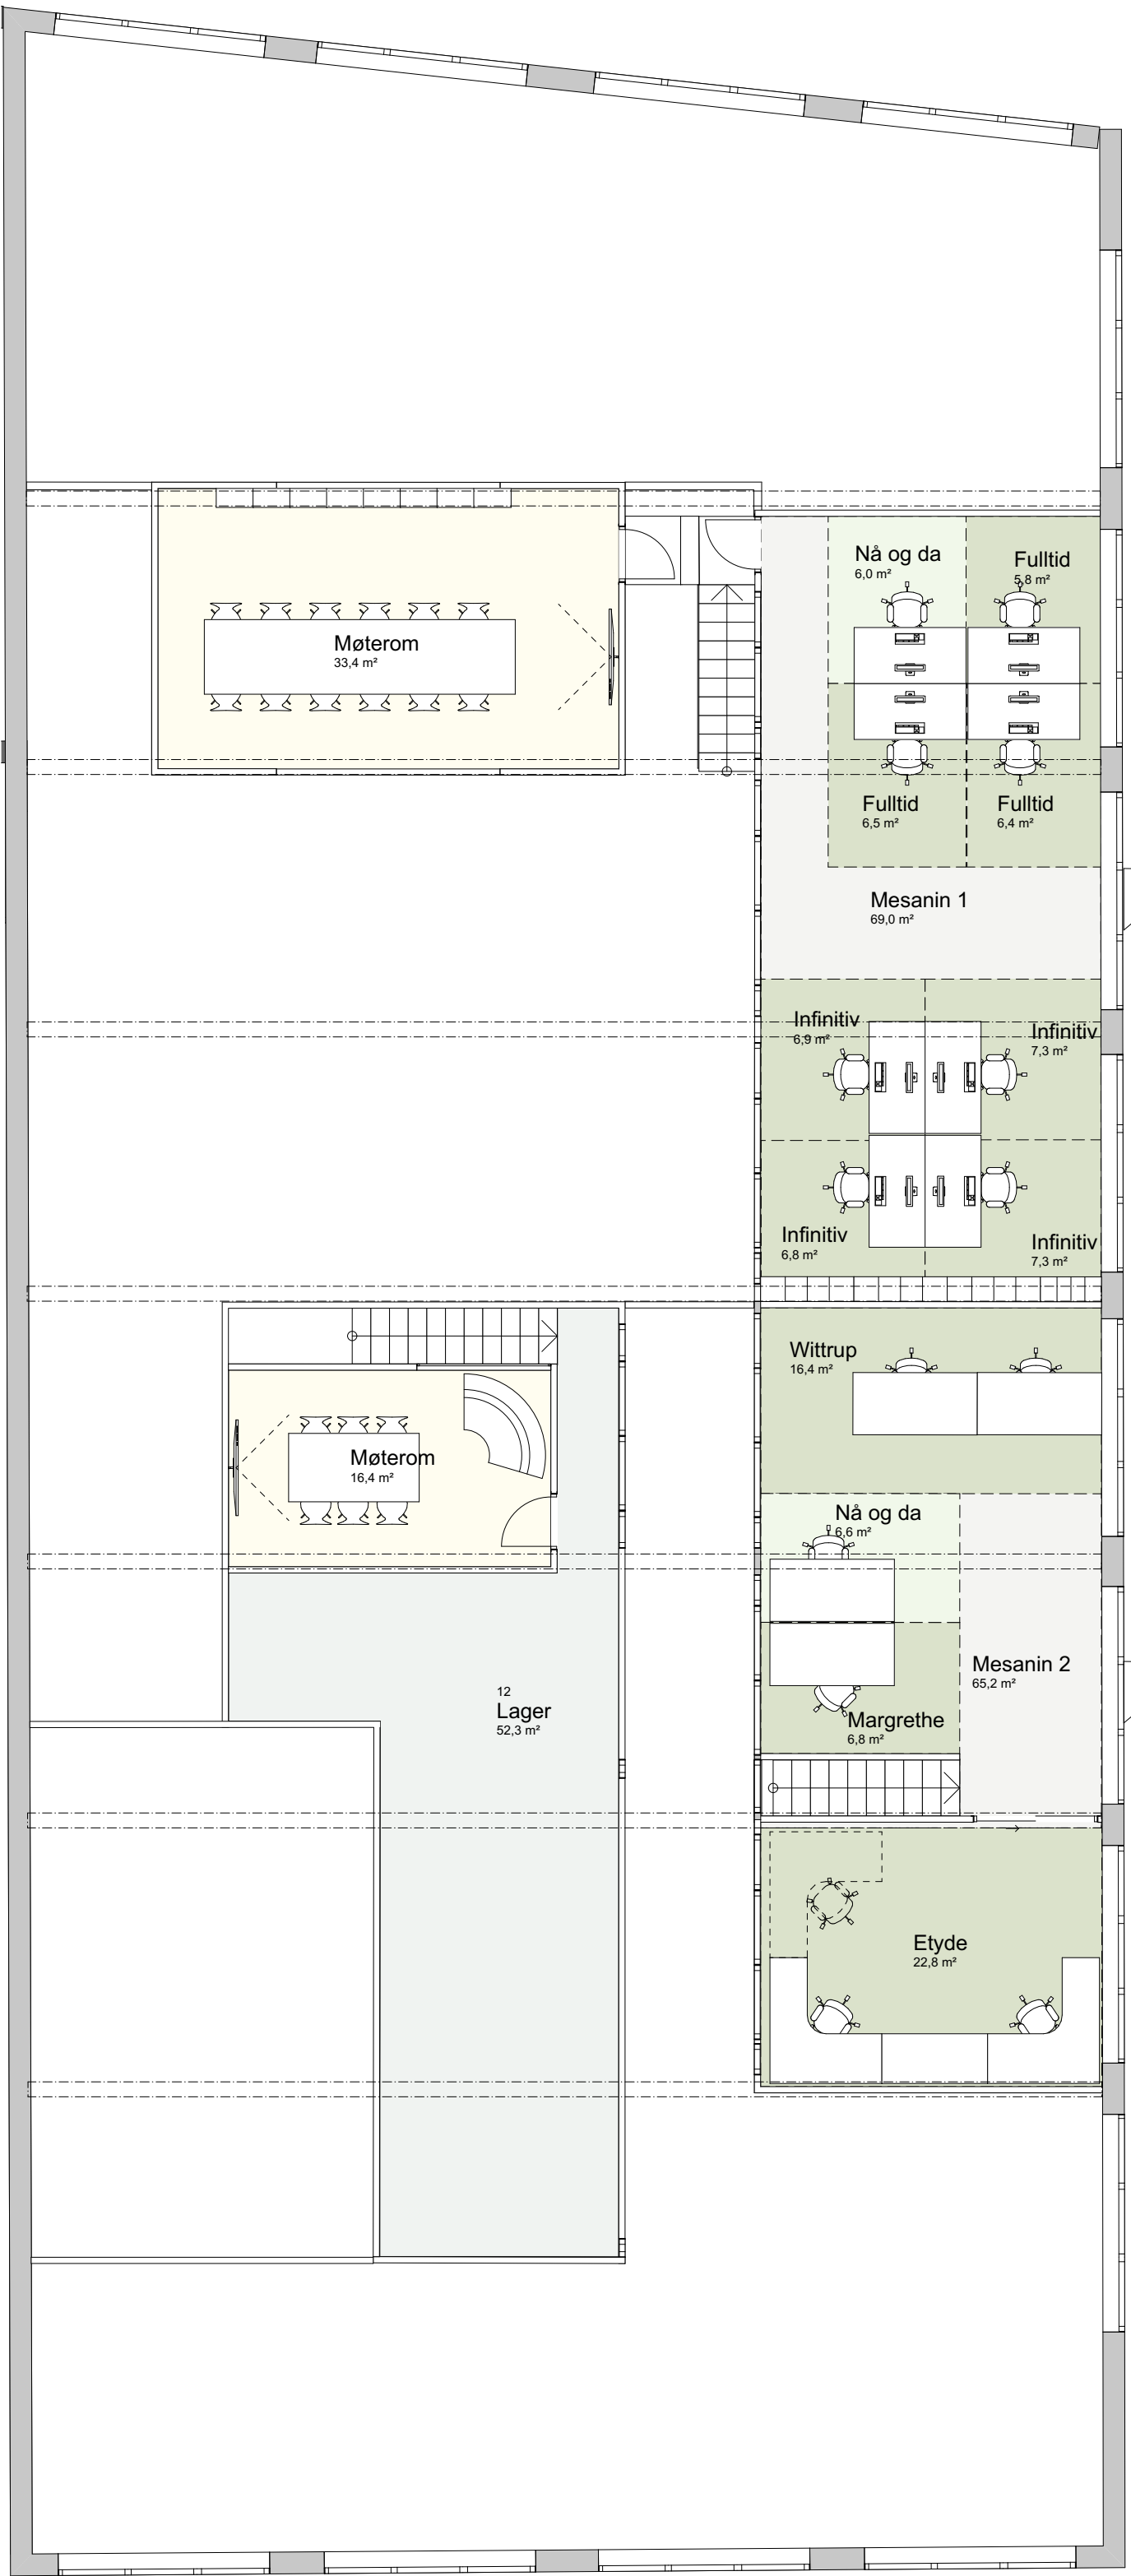
Mesanin

Kommentar til løsning:  
Planløsning er fortsatt under utvikling. Plass for to nye samtalerom  
er under utredning. Lokalisering av disse vurderes henholdsvis i  
lagerarealer under mesanin, eventuelt areal over verksteder.
